活動報告

### 東日本大震災において気仙沼市立病院 中央放射線部が果たした役割と今後の課題

## 震災発生後のMEセンター業務記録

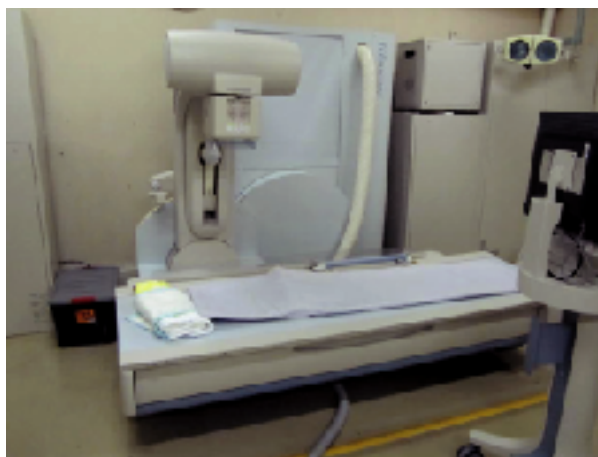
X線透視装置の電源オフの状態  
寝台が横倒しで一番下に降りていて、  
地震による転倒を防ぐ

地震災害時の各種機器への対応について、医療機器メーカーの東芝メディカルに問い合わせたところ、特殊な対策はとっていないが、コンクリートにJISの設置基準にてアンカーボルトで止め、建物が無事であれば装置は殆ど復旧可能とのことであった。また、終業時の機器のポジション（写真参照）も決まっており、当院ではそれを確実に実行していたことが機器の破損を防ぐことができた一因だと考えている。

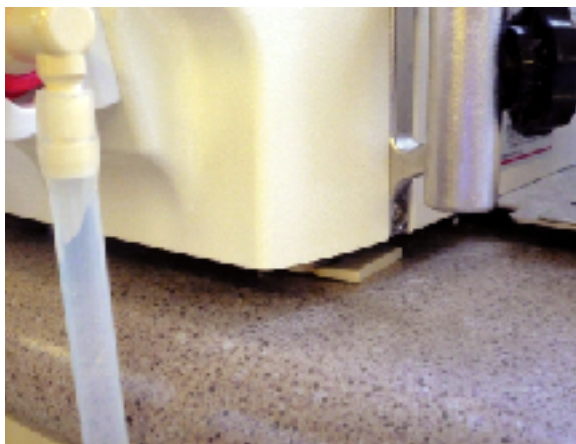
写真 1

2003年5月三陸南地震、7月宮城県北部地震の時、被災地の透析施設において透析機器が転倒し透析ができなくなった事例があった。以降機器メーカーと連携をとり透析監視装置全てに耐震シートを設置し(写真1)、多人数用透析液供給装置等の転倒防止策として装置間に鉄のバーを設置した(写真2)。また、バーを設置できない機器には固定器具を使いコンクリートの床に打ち込み固定した。これらの転倒防止策を実施した結果、この震災において機器の転倒、故障は無かった。

今後、情報に関してはMCA無線の活用を充実させる。機器に関しては装置連結バー・打ち込み固定具の定期点検、透析監視装置耐震シートの定期交換を行い、また、医療物品に関しては、日常業務での管理を更に徹底することが重要と思われた。
